理想のコラボレーションから 生まれる患者さんの笑顔

東京都・医療法人社団健幸会 安藤歯科クリニック
安藤正遵 Masayuki ANDO

東京都・総合歯科補綴研究所/歯ハイテック・デント
田村勝美 Katsumi TAMURA

最終回となる今回は、これまでに紹介してきた診療の流れ、とくにプロビジョナルの活用法やシミュレーションワッキング、シェードテイキングに注意を払いつつ、1人の患者さんの一連の流れを見てみよう。

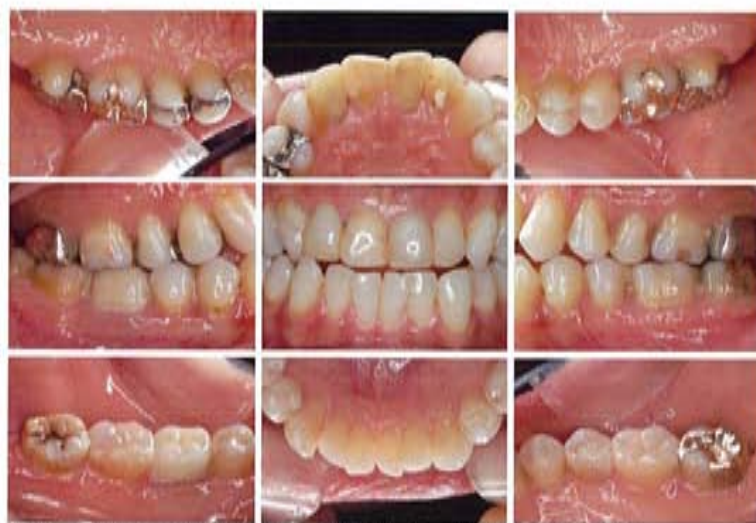
図1 天然歯全体の明度が低く、前歯部はオープンバイト気味である

患者さんは30歳の女性で、看護師である。職業柄、人と接する仕事なので、前歯部の治療をやり直して「口元に自信をもちたい」ということを主訴に来院された(図1)。

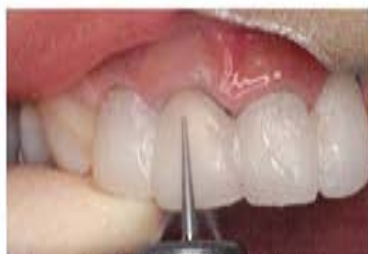
図④ プロビジョナルの形態をタービンバーで彫刻する

通法どおりに2±2の支台歯形成を行い、プロビジョナルを作製する(図4~6)。

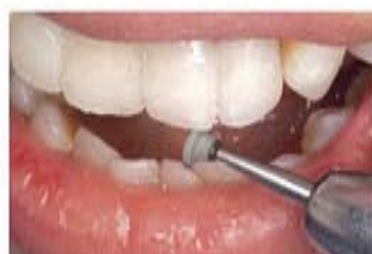
図⑤ 切線の形態をHP55のバーで彫刻する

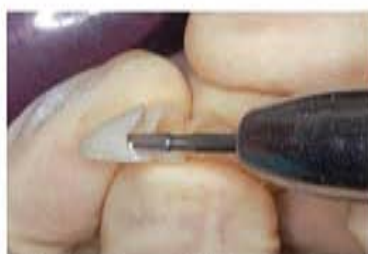
図⑦ 内面を一層削合することによって、収縮分を捕う

余談であるが、このときにプロビジョナルの内面を図7のように一層削合する。これは、レジンの収縮による歯の移動を防ぐためである。本症例のように、単冠の場合には完成補綴物での修正が可能であるが、ブリッジの場合はこの収縮が原因で適合せず、再製になることもあるので気をつけられたい。プロビジョナルの形態は、これも通法どおり乳頭部をスーパーフロスで刷掃できるようにクリアランスを確保する(図8)。

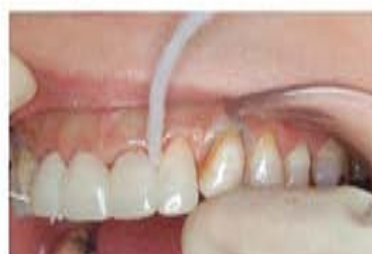
図⑧ スーパーフロスが挿入できるスペースを確保する

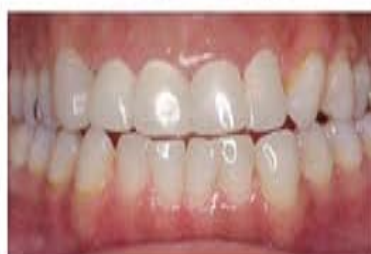
図⑨ 1|1のマージンポジションが2よりも低位にある

図9、10は、プライマリーケアが終了した状

態であるが、2の歯頸部の位置が1|1に比べて1mm強高い。ナチュラル・スマイルおよびハーティ・スマイルを見ても、マージンポジションの修正が必要であることがよくわかる。このケースの場合、歯肉介根尖側移動術も考えたが、ポケットの深さが2mm弱存在したため、簡易的にレーザーでの歯肉切除術を選択した(図11、12)。レーザーオペ時には必ずスマイルを確認する。この時のマージンポジションは、上唇がスマイル時にやや左上がりになる癖を加味して設定した。繰り返すようであるが、目的はあくまでスマイルラインの美しさである(図13)。

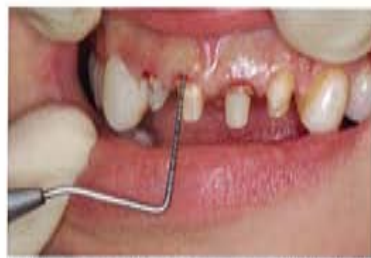
図① 幸い頬側のポケットの深さが2mm存在した

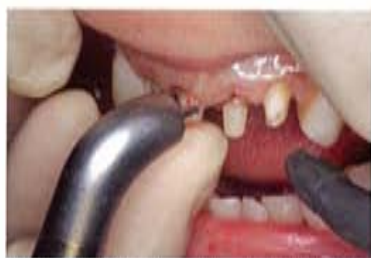
図② 簡易的にレーザーにてガムの修正を行う

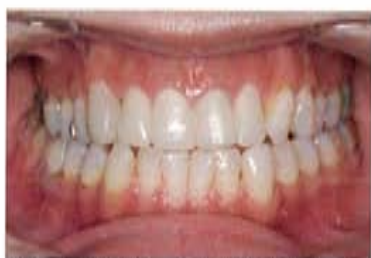
図④ 2週間後。ガムは治癒したが、歯軸のラインがずれてしまった

図14は、レーザーオペ後、約2週間の状態である。切除した歯肉は順調に回復しているが、プ

ロビジオナルの歯軸の方向が向かって左にずれてしまっている。時間に追われて修正・彫刻を行うと、正面からの確認不足によって、稀にこのようなことが起きてしまうときがある。

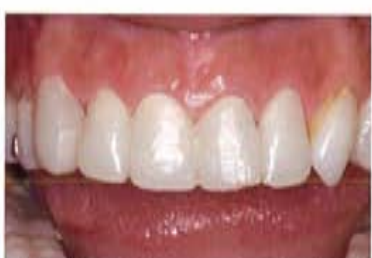
図⑥ ①の切端にチッピングが確認される

このプロビジオナルで、もう一つ気になるのが①の切端のチッピングである。前歯の切端を接触させつつ、上下を緩やかに偏心運動してもらったが、この段階では②の切端が原因と思われた。

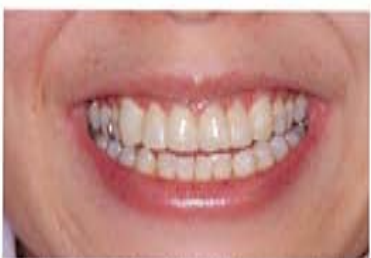
図⑧ チッピングが明らかに大きくなっている

本印象前の状態が、図18である。見てのとおり、①の破折がさらに大きくなっている。このチッピングの大きさは尋常ではないので、②以外の原因はないかと精査してみると、意外なことに下顎の限界運動を超えた③とチップラインが一致する。チッピングの上端が予想より上位にあったため、③が原因と断定した（図19）。

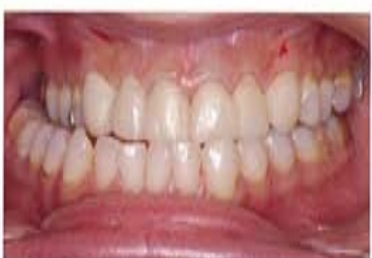
図⑨ 下顎の限界運動を大きくずれた③の干渉が本当の原因であった

患者さん本人に何ってみると、稀にこの部位で咬合している意識はあるという。これらの事実から、歯冠長はもう少し短くする必要があることがわかる。結果、破折の部分は削合によって歯冠長

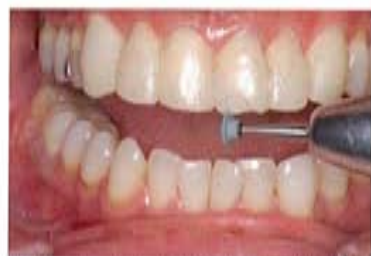
図20 チッピングに合わせて歯冠長の修正を行う

を整え（図20）、それに伴う歯軸の角度（前突）は唇側をタービン・バーにて修正し（図21）、図22を最終的な参考形態とした。

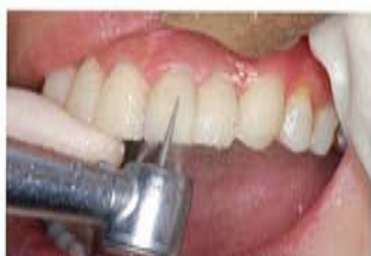
図21 歯冠長に合わせて唇側のカーブを再彫刻する

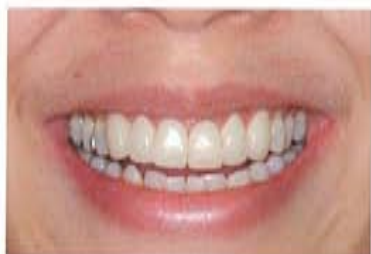
図23 ワックストライ。歯軸の方向と個々のばらつきが気になる

図23は、完成前のワックス試適時である。一見ただけで、1|1が「ハの字」に開き気味なものと、2|2と1|1を正面から見たときの歯軸のバラつきが気になる。いつものように、歯科技工士立会いのもと筆者自らがインストゥルメントで歯軸の方向を整え、切端の長さを修正する。

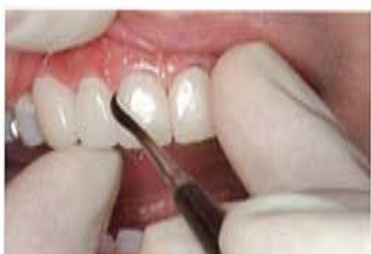
図24 歯軸の修正。歯頸部遠心カントウアーにワックスを盛り足す

歯の形態に関しては、1|1の両遠心部のカントウアーにもう少し豊隆が必要と感じたため、その部分を盛り直し、切端側1/3は逆に削合修正を

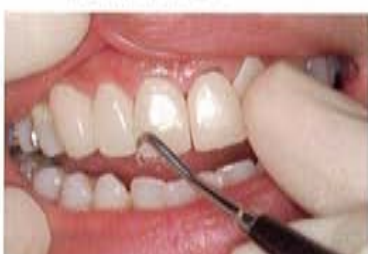
図25 同様に、遠心ラインアングルを削合し、歯軸を修正する

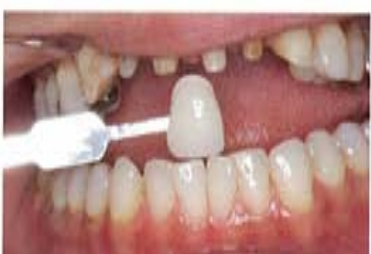
図27 2+2は3Dマスターの1M-1・スタンダードに決定

また、同日に必ずシェードテイキングも行う。2+2のシェードは3Dマスターの1M-1・スタンダードを選択した。3|3に関しては、1M-1の歯頸部1/2にオレンジ色で、切端1/4にはブルーでステイニングを行った（図27、28）。

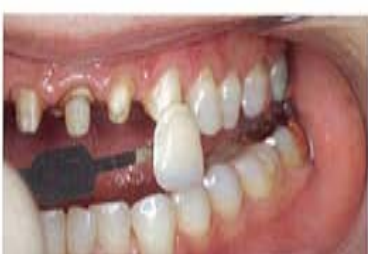
図28 3|3は1M-1の歯頸部1/2にオレンジ色を、切端1/4にブルーをステイニングする

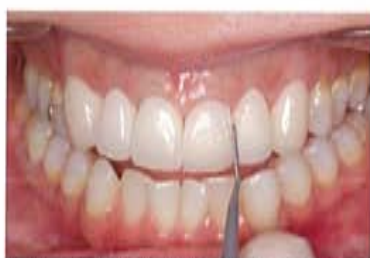
図34 歯軸の修正は、削合プラスCRの盛り足しで行う

もちろん、このような場合は再製作となるが、歯科技工サイドにただ再製を命ずるのではなく、歯科医師がポーセレンに修正を加え、正しい情報を再度補綴物に注入する必要がある。この症例の場合、切端を削合し、それに伴って唇舌側の歯軸の修正を行った。また、正面から見た近遠心の修正を削合とコンポジットレジンの盛り足しで行った(図31~33)。

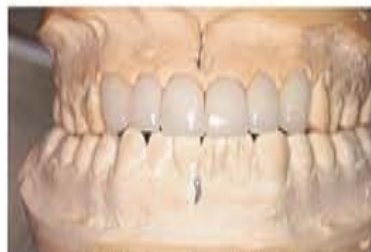
図40 模型上で、上唇小帯の傾斜に引きずられて製作していた

図35の模型を見ていただきたい。見やすいように筆者が上唇小帯を鉛筆で描記しているが、確かに斜めになっている。歯科技工士曰く、「わかっているつもりだったが、知らず知らずのうちにこの傾斜に引きずられてしまった」とのこと。ほかに、下顎の正中を意識するあまりずれてしまうというケースもよくある。

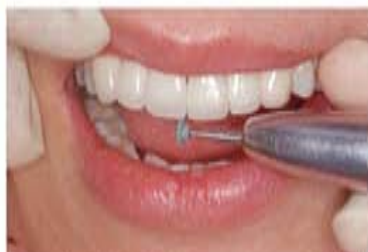
図42 切線の形態をHP55にて微調整する

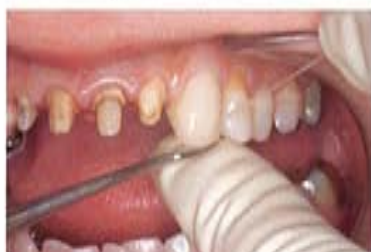
図46 コンタクトの調整はインストゥルメントで垂直に加圧しつつ、フロスで行う

まず、コンタクトの調整であるが、チェックにはフロスを使用している。金属製のコンタクトゲージは使用しない。理由は、装着後の患者さんの清掃状況を鑑みながらの調整をしたいのと、コンタクト面の形状を把握したいからである(図41)。コンタクトがきつい場合はフロスが入らないか、または挿入できても糸がほつれてくる。その場合は、赤の35 μ mの咬合紙を小さくちぎり、ホルダーに挟んで隣接面に使用する(図42、43)。印記した赤の接触点は、セラムダイヤモンドシリコンバー(モリタ)で可及的に小さく調整する(図44)。このシリコンバーの利点は、ポーセレンの調整ができ

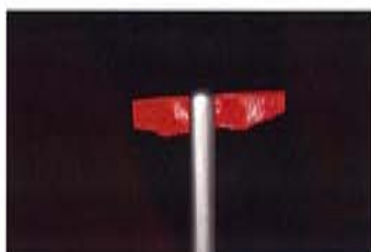
図47 咬合紙を細かくちぎって、ホルダーで把持する

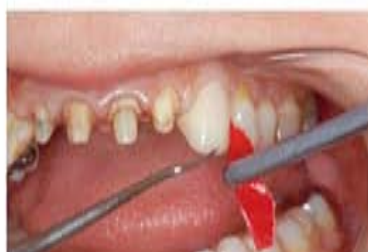
図48 インストゥルメントで押さえつつ、咬合紙でマーキングさせる

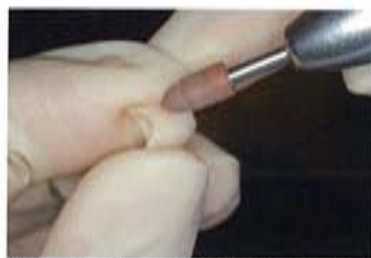
図46 セラムダイヤモンドバーにて可及的に小さく調整をする

るうえに、これ以上の研磨が最少ですむことである。

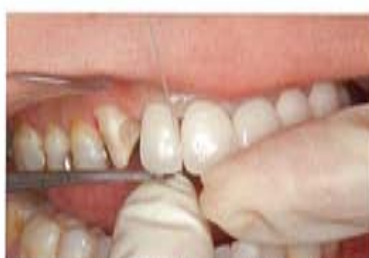
図49 多数歯は手指で圧接し、単冠はインストゥルメントにて加圧する

1歯1歯を、この要領で次々と隣接歯にトライしていく。調整の終わった冠が複数歯になった場合は、複数歯は手指で、調整歯はインストゥルメントで同様に垂直の圧をかける(図45、46)。単冠ごとに調整を行うのは、歯根膜に横方向の余計なニュートンをかけたくないためである。たとえば、11のコンタクトの甘さを22の装着により適正にするなどということは、絶対に行うべきではないと筆者は考えている。個々の調整が終了した後、6歯すべてを試適して、再度コンタクトを確認する。当たり前だと思われるかもしれないが、フロ

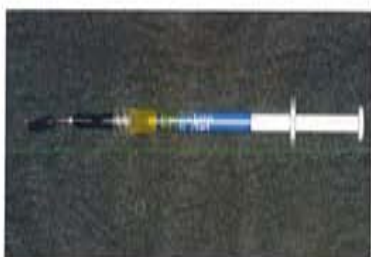
図47 ポーセレンのエッチングに使用するフッ化水素酸ジェル

コンタクトの調整が終了したなら、COおよび偏心運動の咬合調整を経て、いよいよ本装着となる。当院ではオールセラミックの場合、冠の内面処理にフッ化水素酸ジェル（PULPDENT；個人輸入）を使用している（図47）。歯には通常のスーパーボンドのエッチング処理を行い、もし歯側

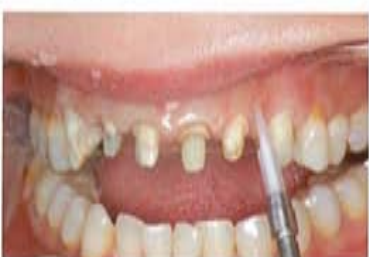
図48 セット前に分離材を支台歯の周囲に塗布する

に金属のメタルコアがあれば、金属のプライマー処理を行う。歯、冠ともに処理が終了したら、支台歯の周りの歯肉と冠の周りに分離材を筆で塗布する（図48、49）。当院では、アクロセップを小瓶に入れてチェアアサイドに保管している（図50）。また、多数歯の場合はユーティリティーワックスで冠を保持すると便利である（図51）。

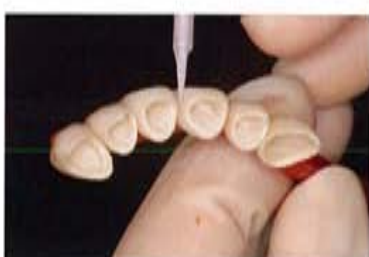
図49 補綴物の周囲にも分離材を十分に塗布する

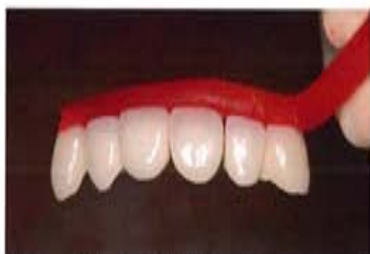
図⑪ 多数歯の保持にはユーティリティーワックスが便利である

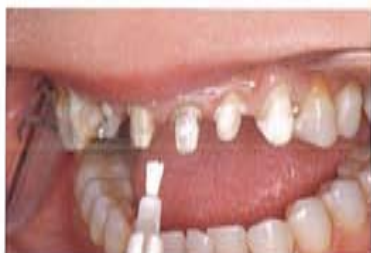
図⑬ スーパーボンドは支台歯にも一層塗布する

すべての前処置が終了したなら、スーパーボンドでの装着に移る。この時もユーティリティーワックスが付着したままの状態ですべての作業を行う。スーパーボンドを素早く混和し、その液を冠に筆で注ぎ入れた後、支台歯にも筆で一層スーパーボンドを塗布する（図52、53）。装着後、隣接面の余剰セメント除去はフロスを挿入して行うが、決して上への運動は行わず、必ず頬舌側に限定して行う（図54）。

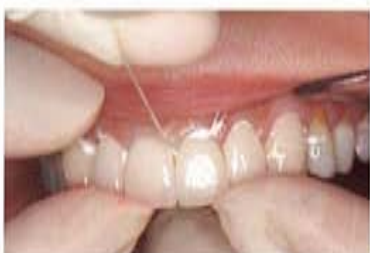
図⑭ 余剰接着剤は、フロスにて除去を行う。作業の方向に注意

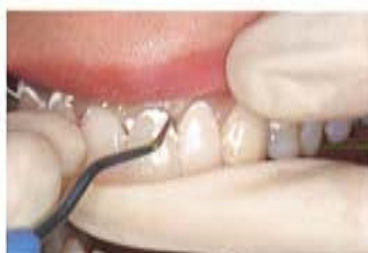
図⑮ 接着剤が硬化しはじめたら、スケーラーで取り残しのないように除去する

さらに、浮き上がり防止に留意し、それぞれの咬合様式に応じて工夫しながらプラスチック系のもので圧接する。完全硬化後は、スクレーパーにて取り残しの余剰セメントを丁寧に除去する（図55）。
